ADELE GIRO PASETTI
Casa degli Specchi

L.R. 7 aprile 2000, n. 12 "Interventi per il restauro delle superfici esterne affrescate, dipinti e decorate": **Recupero delle facciate di un edificio denominato "Casa degli Specchi" ubicata nel Comune di Padova**

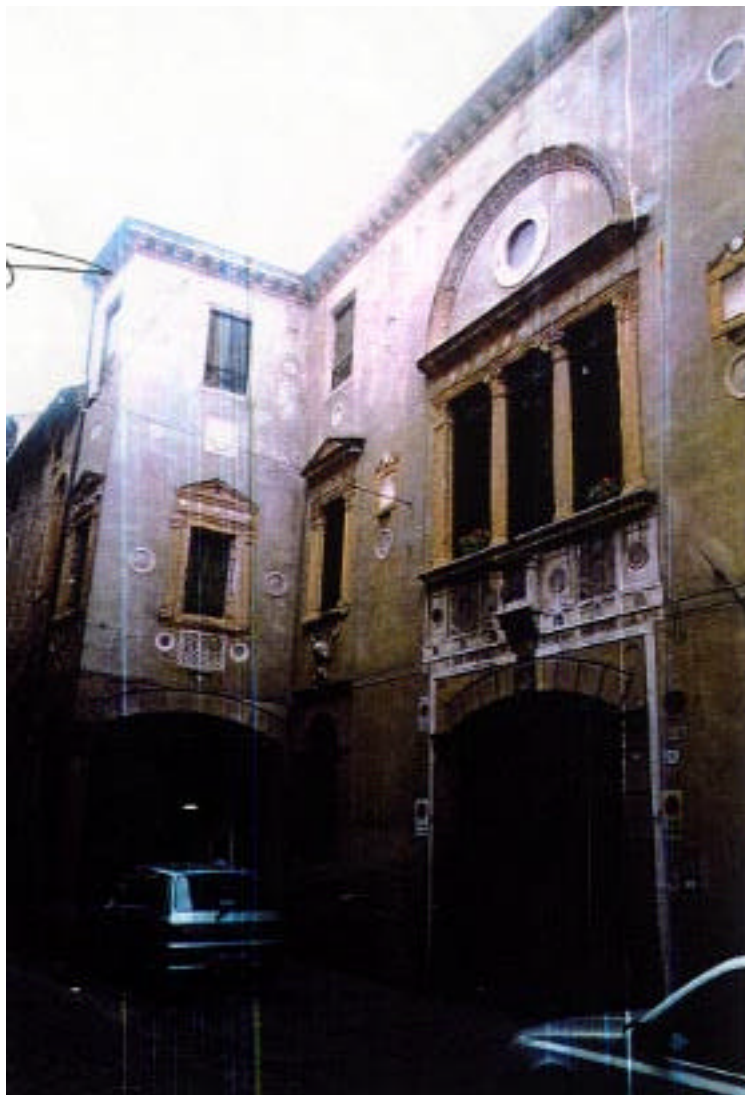
Prima del restauro
